## No. 20 ダム湖内堆積土を固化処理して盛土材料として再利用した事例

### (1) 概要

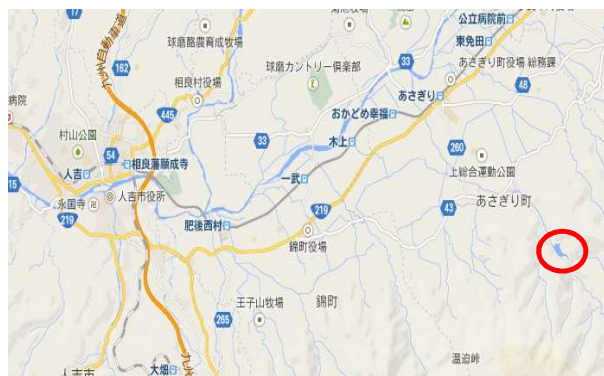
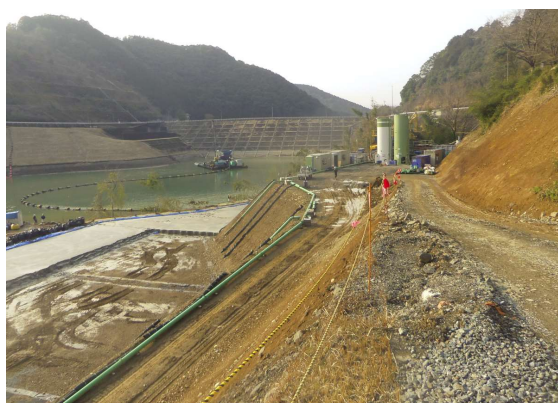
浚渫は、グラブ式で行われ空気圧送でプラントヤードまで移送された。いったん泥水槽でこれを受け、土質改良後排砂管にて盛土計画地まで圧送。

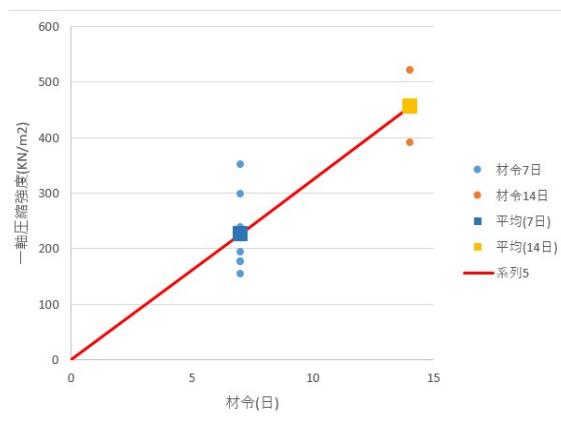
図 材令による強度の伸び(一軸圧縮強度)

よって、最初の1週間は160kg/m<sup>3</sup>添加で施工を実施、出来高品質管理(一軸圧縮強度、攪乱コーン試験不攪乱コーン試験)を実施したが強度不足であった。これは、実際の現場では氷点下になる気温、当初配合設計と異なる固化材が要因と推測された。その後、気温が上昇したので後半は145kg/m<sup>3</sup>添加で工事は進められた。

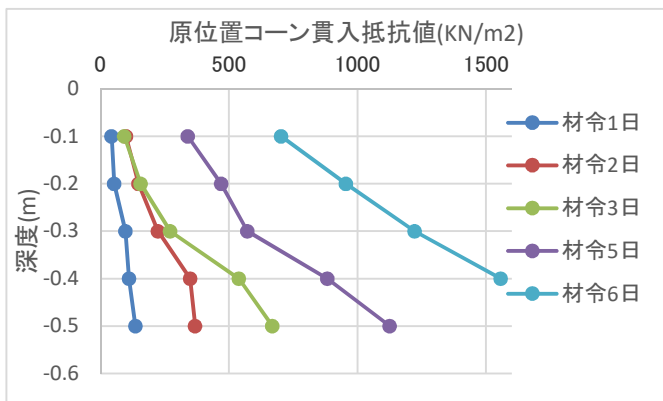
図 径時変化によるコーン貫入抵抗値

盛土材として要求される強度は第3種改良土以上でありコーン指数 $q_c=400$ kN/m<sup>2</sup>であった。  
後工程を考慮すると養生材齢7日で重機の载荷が可能な強度が求められた(現位置  $q_c \geq 500$ KN/m<sup>2</sup>)。
