No. 2 1 建設発生土を固化処理し道路の路体盛土に利用した事例

事業者	工事名	施工場所	工事目的	施工量(m3)	使用機種	工事期間
群馬県 上信自動車道 建設事務所	補助公共 道路改築事業 (国道・連携) 厚田改良工事(分割1号)	群馬県 吾妻郡 東吾妻町	建設発生土を土質改良し、 上信自動車道(西吾妻BP) の路体盛土工に利用する。	5,800	MUDIX-T	R2年5月 ～ R2年7月

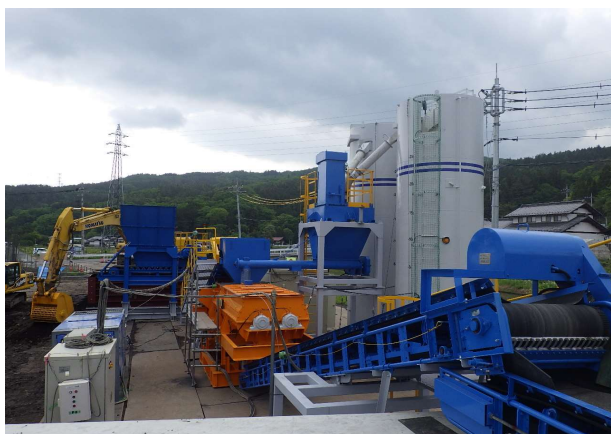
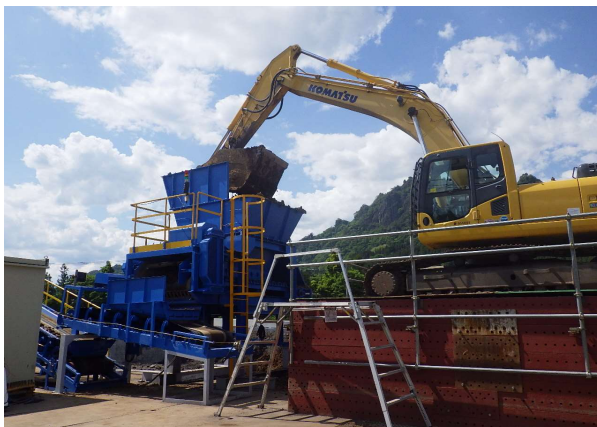
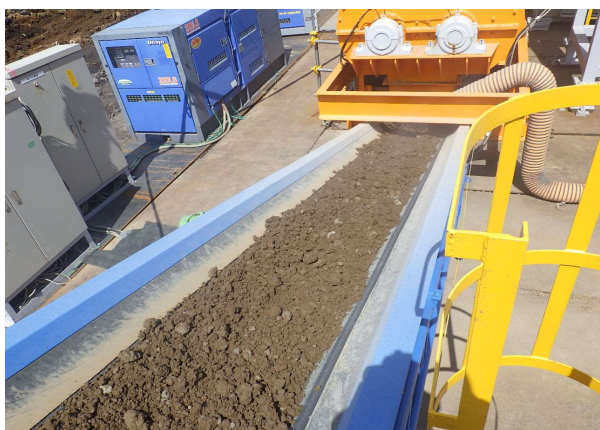
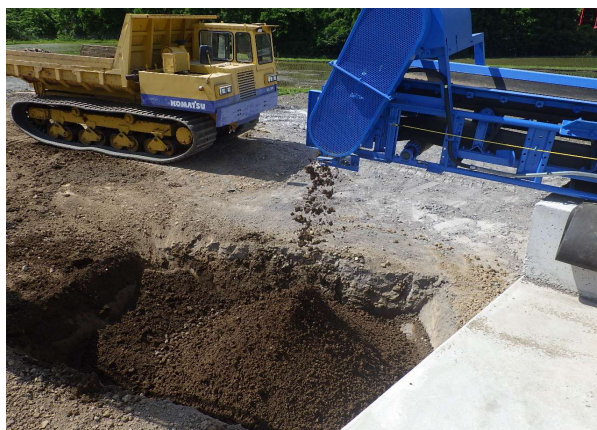
改良する土質によって固化材添加量を変えて施工を行った。(144kg/m³、170kg/m³、185kg/m³)
計量コンベアにて計量した重量に連動して固化材供給機から添加量分の固化材を供給した。
事後の強度確認は、モールドに採取した固化処理土を一軸圧縮試験で確認した。

建設発生土が玉石混じりの粘土であったため、施工能力が大きく減少した。
また、度々、玉石による機械の故障に見舞われた。事前の選別作業、破碎作業等が必要である。
